# Eine absolut fettfreie Oberfläche für das Löten und Schweißen

- mit wässrigen Medien -

Mehr-Kammer-Reinigungsanlage DU-MK-TR3

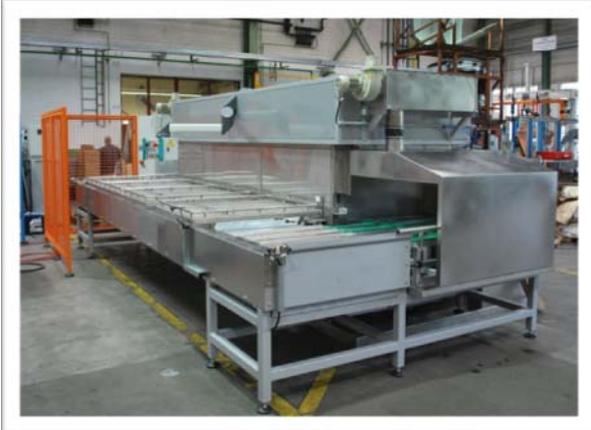
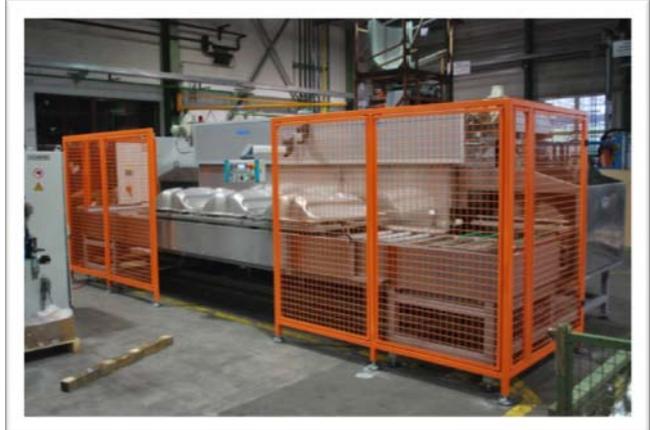
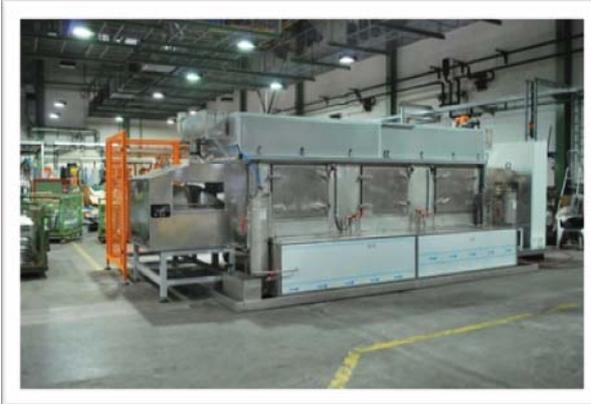
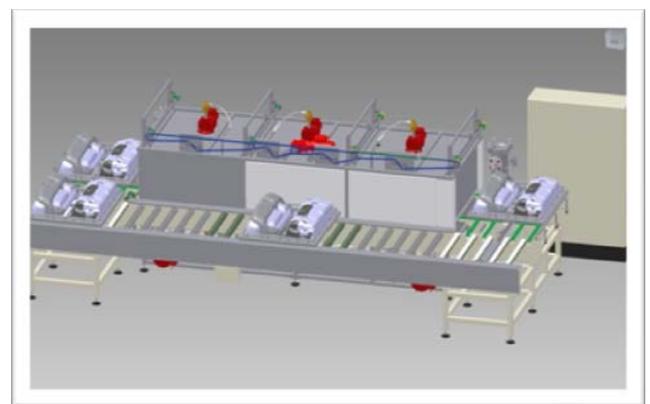
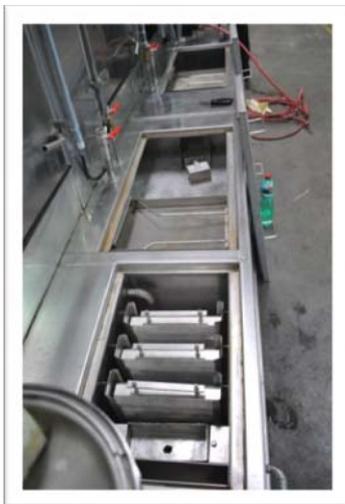
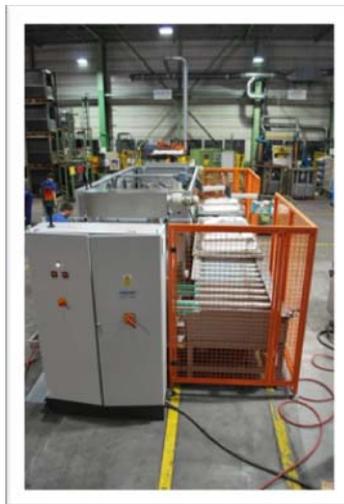
**Abbildungen:**

## Waschen-Spülen-Trocknen

- **Spritzreinigung** mit sehr großvolumiger Pumpe
- umlaufender Düsenrahmen oben, seitlich und unten

- **Abblasen** mittels Hochdruck-Ventilatoren über Messerdüse
- zusätzliche **Erwärmung** der Luft

- **Badheizungen über V2A-Elektroheizstäbe**
- **Badpflege:**
  - **Entöler (Plattenphasentrenner)** im Waschbad
  - **Taschenfilter** im Wasch- und Spülbad
- **zwei luftgekühlte Schwadenkondensatoren**
- **Komplette Abtrennung der Zonen durch Hubzwischentüren, dadurch wird die Verschleppung extrem minimiert**
- **zentrale Be- und Entladestelle. Somit kann später auch mittels Roboter gearbeitet werden.**
- **Anlage und Bodenwanne nach WHG**
